**REKONSTRUERING AV SÅGFORSBRON I ÅTRÄSK  
TRÄBRO ÖVER LILLPITEÄLVEN VID ÄNÄSET  
PITEÅ FÖRSAMLING, PITEÅ KOMMUN**

**SEBASTIAN ULVSGÄRD  
PITEÅ MUSEUM  
2013**

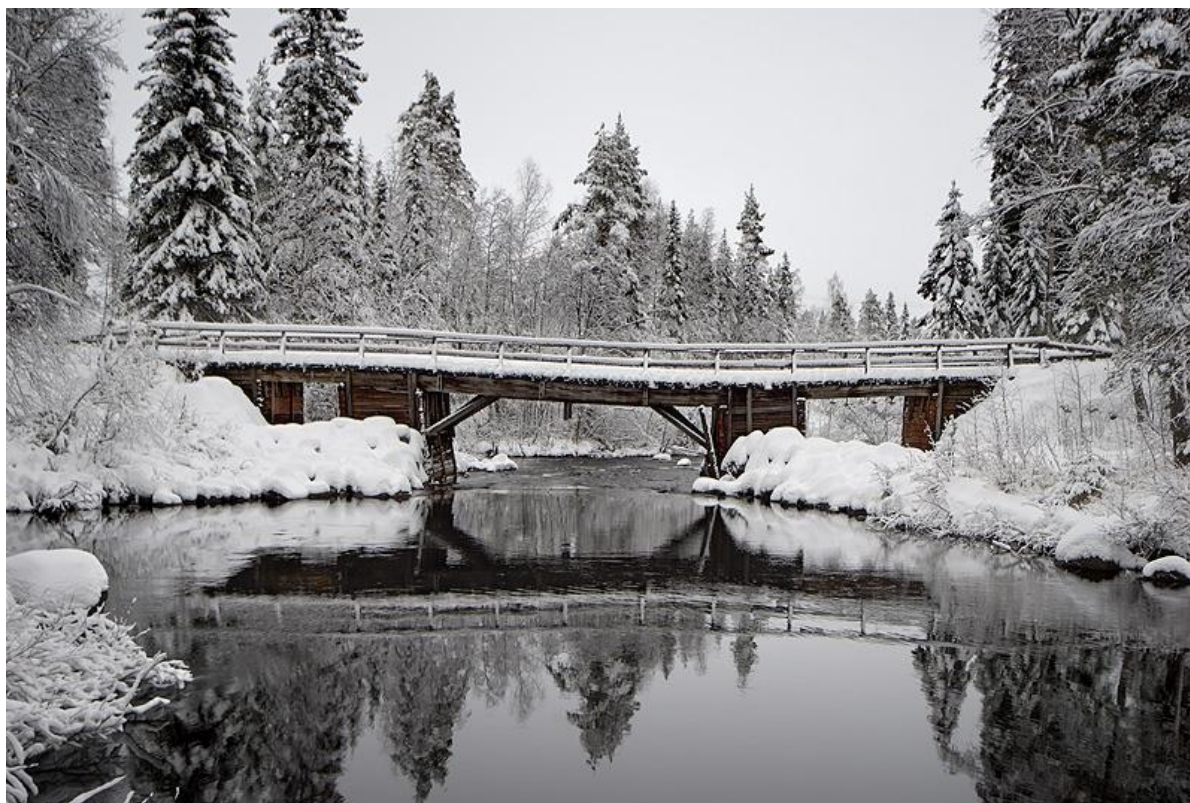
*Sågforsbron över Lillpiteälven i Åträsk uppfördes kring år 1902 och är Norrbottens enda bevarade större träbro.  
Foto: Daryoush Tahmasebi, Norrbottens museum 2007*

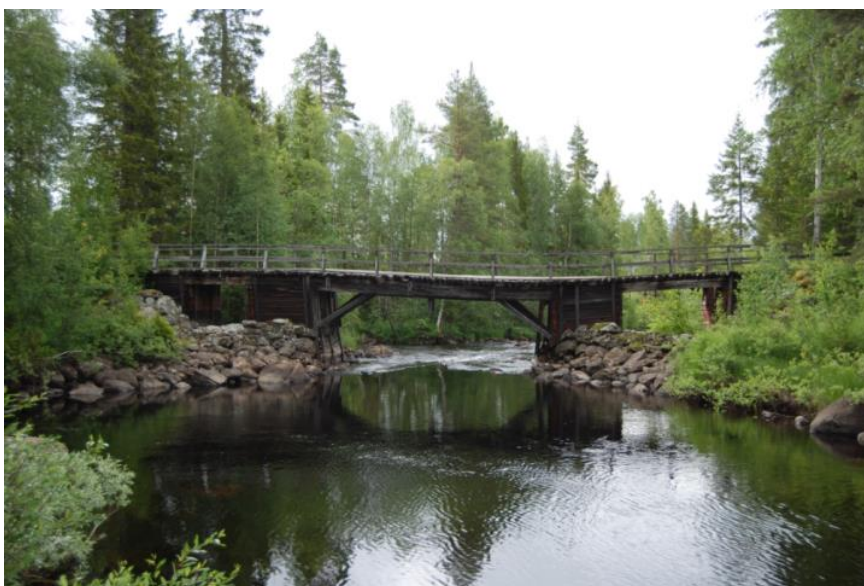
*Sågforsbron före rekonstruering. Konstruktionen har "satt sig" och sviktar under tyngden av senare tidens insatta stålbalkar samt skador på brons timmerkistor.*  
Foto: 2009

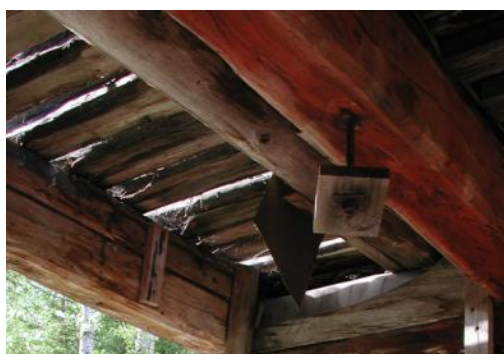
*Tb: Spännbultar mellan bärande timmerbjälkar hade lossnat på några ställen och hängt löst. Foto: 2008*

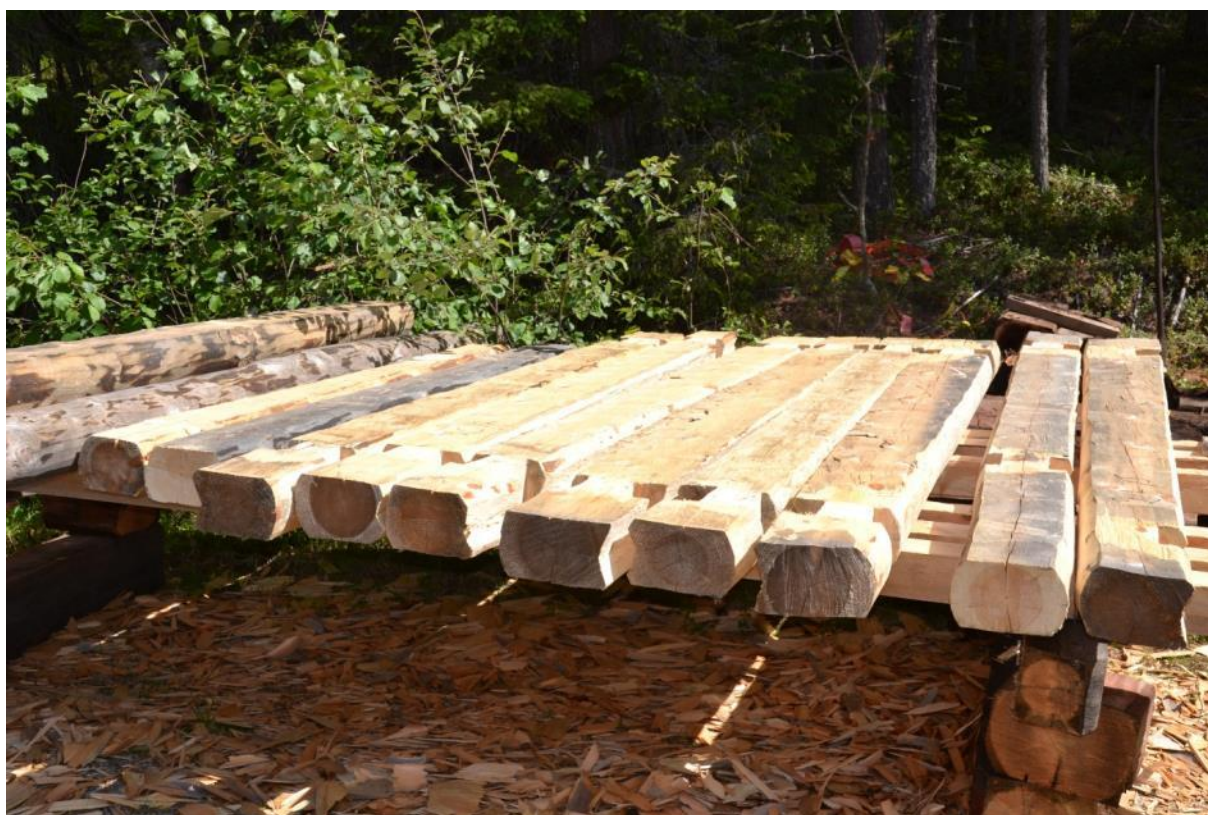
*Tillhuggningen av timret gjordes av i Järvlia av timmermän från Gallijar -Järvlia Kulturbbygdsförening. Stockarna märktes upp för transport till bron där de sedan monterades.*

Det material som valdes till rekonstruktionen av bron var jämngrövt och fullmoget och tätvuxet timmer för att vara motståndskraftigt mot röta. Timret försågades, barkades och handbilades sedan till rätt dimensioner. Tillhuggningen av timret gjordes i Järvträsk där det märktes upp innan transport till Sågforsbron där den slutgiltiga upptimringen och monteringen skedde.

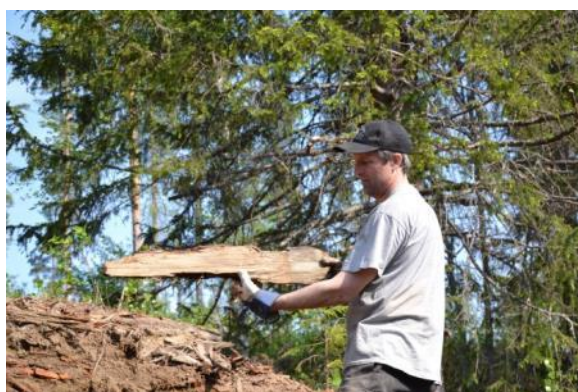
*Tb:* Större delen av brons originalmaterial var svårt nedbrutet av röta något som blev extra tydligt vid demonteringen av bron. Foto: 2011

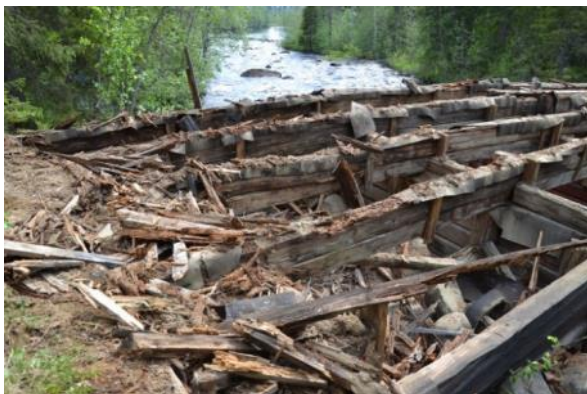
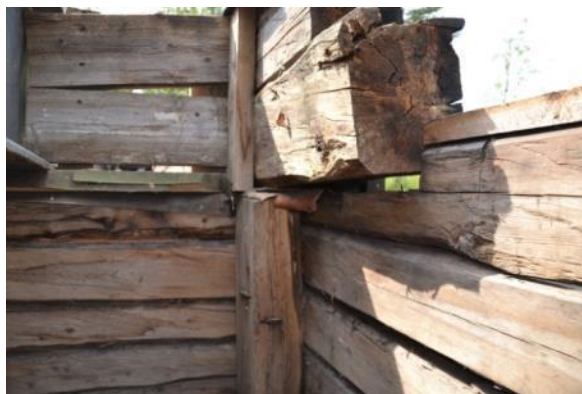
*Tv: En mer noggrann undersökning av brons ena landfäste gjordes för att dokumentera konstruktionen. Foto: 2011*  
*Tb: I undersökningen blottades flera förändringar som bron genomgått sedan uppförandet. Till vänster i bild syns den stålbalk som tillkom under 1980-talet och till höger en rest av det näverskikt som tidigare funnits mellan brons timmerkistor, bjälklag och syllar. Foto: 2011*

Delar av brons timmerkistor vid landfästena doldes bakom stenskonor samt. körbanans sand- och stenfyllning. En mer noggrann undersökning av brons östra landfäste gjordes i samband med demonteringen av den äldre bron för att dokumentera konstruktionen. Timmerkonstruktionen frilades och man kunde nu se hur timringen anslöt till landfästet. Undersökningen visade också att Sågforsbron genomgått flera förändringar vid olika tidpunkter sedan uppförandet. Rester av ett näverskikt visade att den tjärpapp som idag utgör skyddsskiktet mellan timmerkistor, bjälklag och syllar, tidigare av näver och fungerade som en fuktspärr mellan brons olika delar.

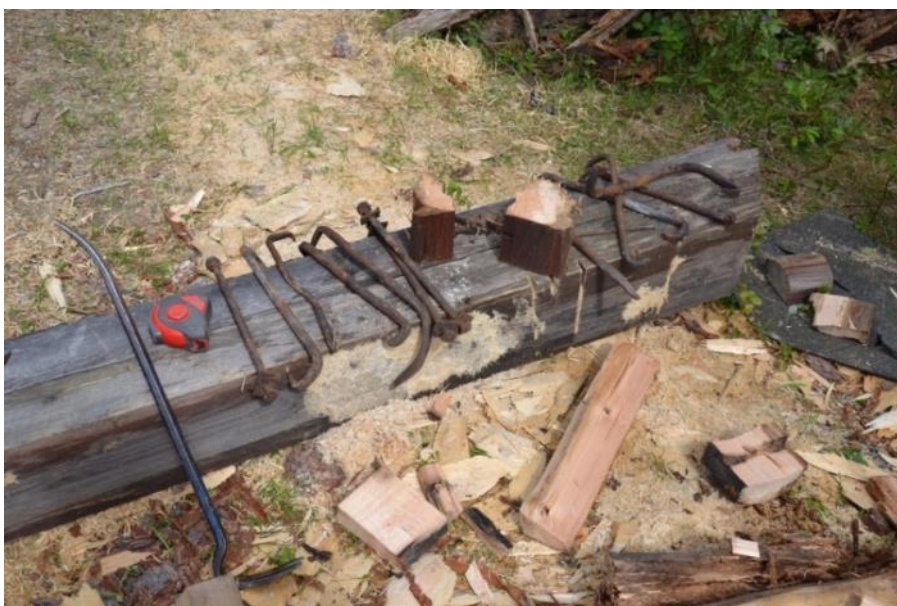
*Olika typer av förankringsjärn, smidd spik och beslag togs tillvara från den ursprungliga Sågforsbron för att återanvändas i rekonstruktionen. Foto: 2011*

Järndetaljer i brokonstruktionen så som beslag, smidd spik och förankringsjärn var det enda av brons originalmaterial som kunde återanvändas, i de fall de inte var för svårt angripna av rost. De borstades med stålborste och lades i en lösning bestående av 50 % kokt linolja och 50 % terpentin innan återanvändning i den rekonstruerade bron.

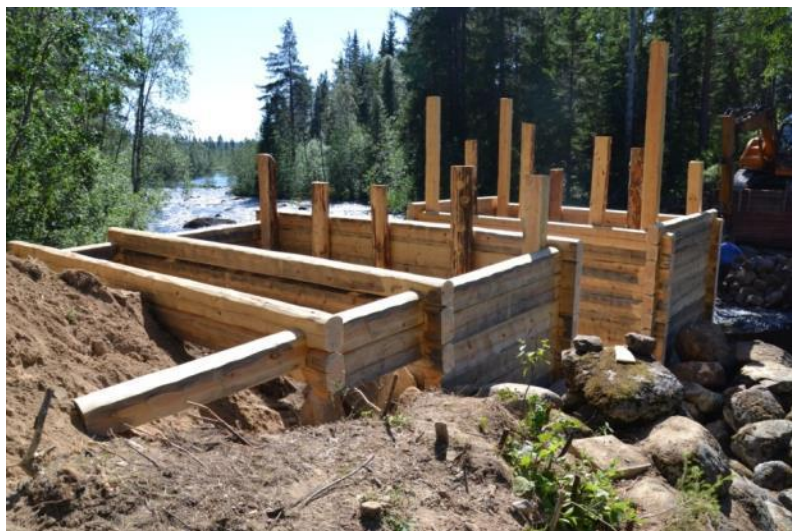
*Timmerkistorna vid landfästena uppfördes med avtrappning mot älvstranden. Stående "följare" på kistornas insidor monterades med återanvända förankringsjärn från den ursprungliga bron. Foto: 2011*

Efter demontering av räcke broplan och bärverk i bron mittspänn, plockades sand- och stenfyllning ut från befintliga timmerkistor, i tillräckligt stor mängd för att upptimringen skulle kunna påbörjas. Grundförhållanden sågs över men inga förändringar eller kompletteringar behövde göras. De rekonstruerades kistorna timrades upp på platsen med början vid det östra sidospännet och de stående *följarna* på kistornas insidor, monterades med förankringsjärn som tagits tillvara från den äldre konstruktionen. Kistorna för bron västra landfäste och sidospänn timrades med 10 respektive 15 stockvarv och för de östra spänn 8 respektive 15 stockvarv. Återfyllnaden av sten skedde successivt allteftersom timringsarbetet framskred. Med de sista stockvarven på de mellersta kistorna reglerades våglinjen och de monterades med ca 15 cm överspänn i förhållande till landfästena vilket gav bron en svagt välvd form.

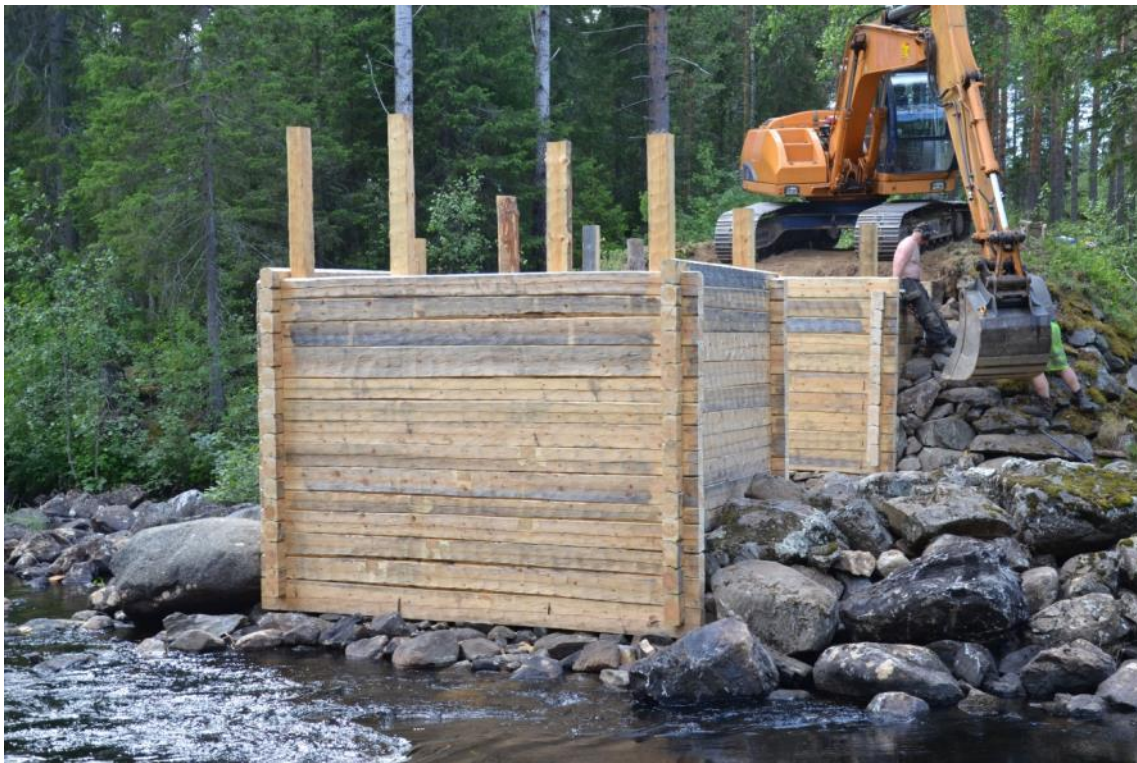
*Efter upptimringen av de nya kistorna återställs stenkorna mot kistornas sidor, vid landfästen och mellanstöd.*  
Foto: 2011

Stenkonorna i brofästena dokumenterades och stenläggningen gjordes till viss del fri från torv och sly. Den del av stensättningen som låg direkt an mot utsidan av de ursprungliga timmerkistorna plockades bort och stenarna numrerades för att kunna återställas till ursprungligt läge när de nya kistorna monterats. När upptimringen av kistorna var färdig återställdes stenkonorna och stenblocken lades tillbaka i ursprungsläge.

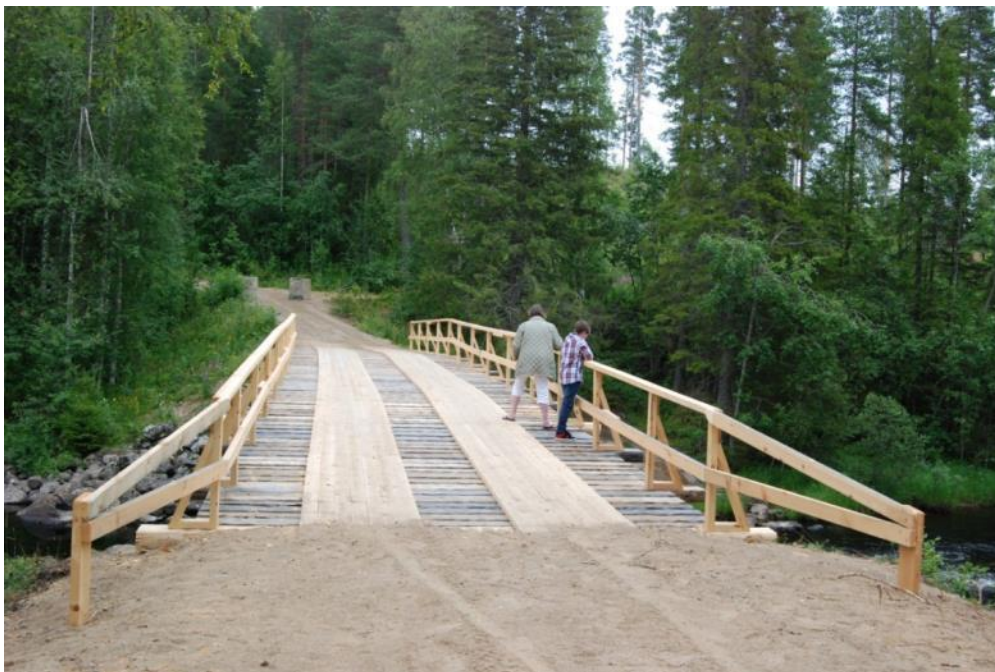
*På brobanan som består av tvärlagda syllar monterades räcke och slitplank i två längsgående banor.*  
Foto: 2012

På de tvärgående syllarna lades slitplank av ohyvlat virke 45x100 mm i två längsgående löpbanor som spikades fast i underlaget. Längre syllar fördelar sig regelbundet längs med brobanan som underlag för de strävor som ger stöd åt broräcket i sidled. Det nya broräcket utformades med det befintliga räcket som förlaga med stolpar, topp- och navföljare med en virkesdimension av 50x100 mm.

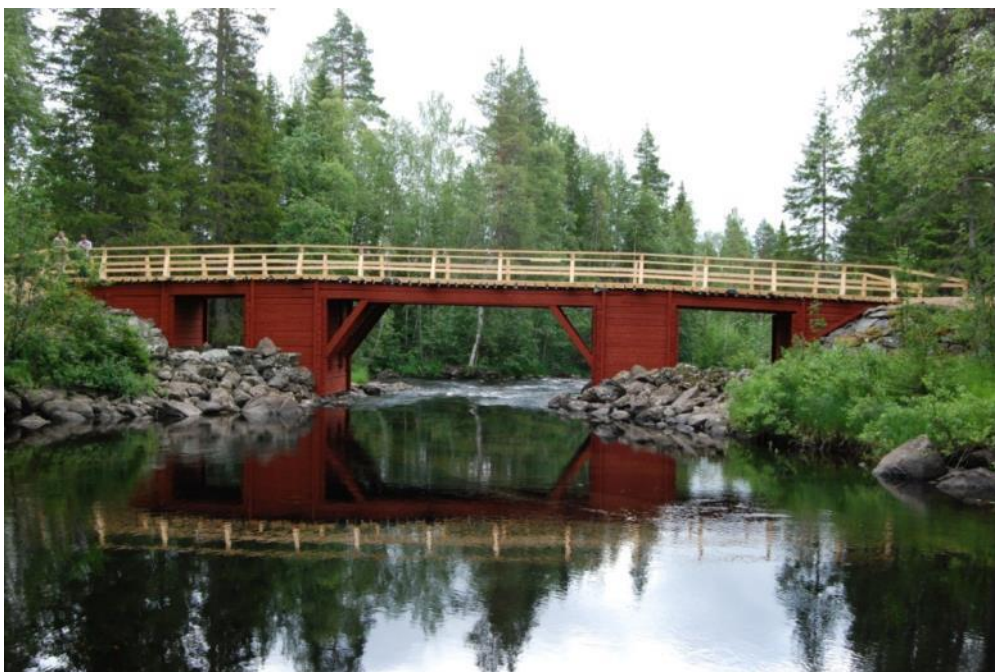
*Sågforsbron efter rekonstruering. Hela brokonstruktionen utom brobana och räcke är målad med röd slamfärg.* Foto: 2012
